COMMITTENTE
INAF
ISTITUTO NAZIONALE DI ASTROFISICA
VERIFICA STRUTTURALE DEL PRONAO
DELLA “SPECOLA” DELL’OSSERVATORIO DI
CAPODIMONTE

Relazione

Premessa

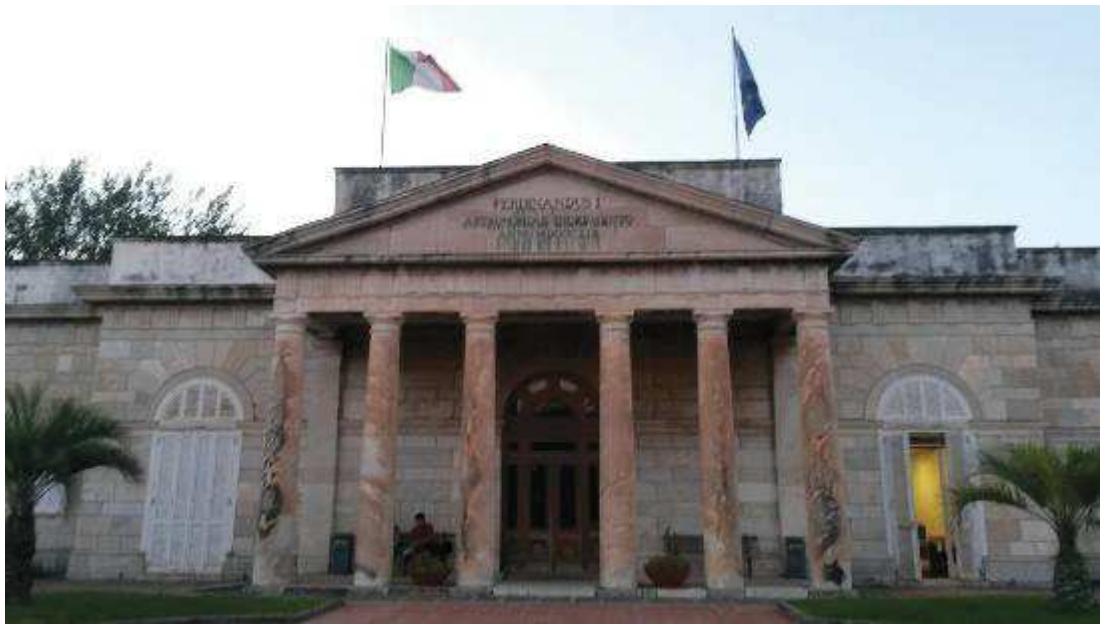
L'ingresso principale all'edificio della Specola dell'Osservatorio di Capodimonte è preceduto da un pronao esastilo sormontato da un architrave, dal timpano e da altri elementi classici dell'architettura del tempio greco.

Figura 1: Vista frontale del pronao esastilo

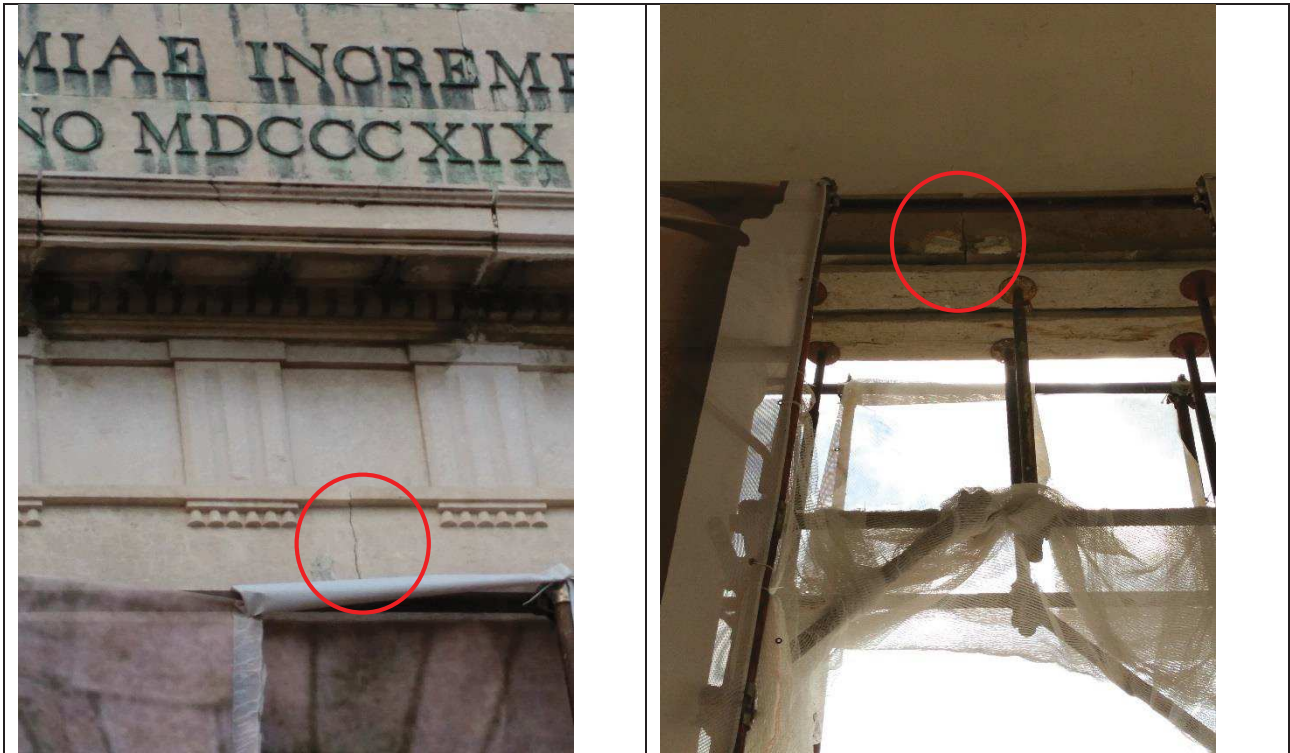
L'architrave è realizzata mediante accostamento di cinque travi di travertino di sezione (0,60x0,28) m e lunghezza variabile tra 1,80 m e 2,40 m, che appoggiano su sei colonne circolari. In corrispondenza della trave centrale di lunghezza maggiore è presente una fessura passante (Figura 2), che ne ha reso necessario il puntellamento.

Figura 2: Fessura interessante l'architrave (fronte e retro)

Per analizzare la causa della formazione della fessura e progettare un intervento è stato effettuato un rilievo della struttura del pronao completo di saggi, effettuato nei giorni 01 Marzo 2019, 25 Marzo 2019, 10 Maggio 2019. Il pronao è costituito da una volta a botte con teste di padiglione che appoggia longitudinalmente da un lato sul muro frontale portante della specola (al disopra del portone dei ingressi) e dall'altro sull'architrave. Quest'ultima è sormontata dal timpano racchiuso dal frontone triangolare. Superiormente la struttura è coperta da un tetto le cui falde presentano la stessa inclinazione del timpano. Mediante i saggi sono stati definiti gli elementi effettivamente che costituiscono la copertura del pronao.
